A Quinta da Casadeira no Dão

O levantamento como primeira ação de projeto

Dissertação para obtenção do grau de Mestre em Arquitetura

Faculdade de Arquitetura da Universidade do Porto

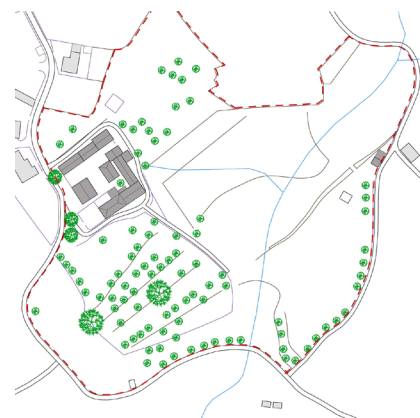
Fig.43: Limites da Quinta da Casadeira

A *Quinta da Casadeira* (fig.43), enquadrada na *Região Centro* (Beira Alta) de Portugal, pertence à freguesia de Povolide, concelho e distrito de Viseu. Esta região pertence à região demarcada do Vinho do Dão e a quinta encontra-se no vale deste rio (fig.41).

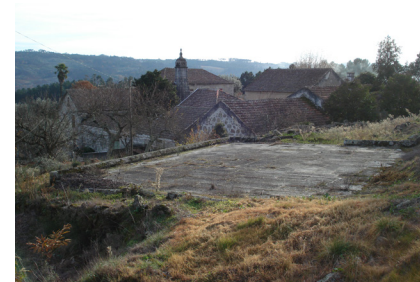
Fig.45: Eira na Quinta da Casadeira

Em conversa com as pessoas da aldeia, elas afirmam que a quinta foi erguida num local onde antes existia uma casa e uma eira³⁴ (fig.45), daí a origem do nome: *Casadeira*. Esta versão parece ter correspondência com a verdade, pois existe na quinta uma eira, com pedras de grande dimensão e delimitada por uma “moldura” em pedra.

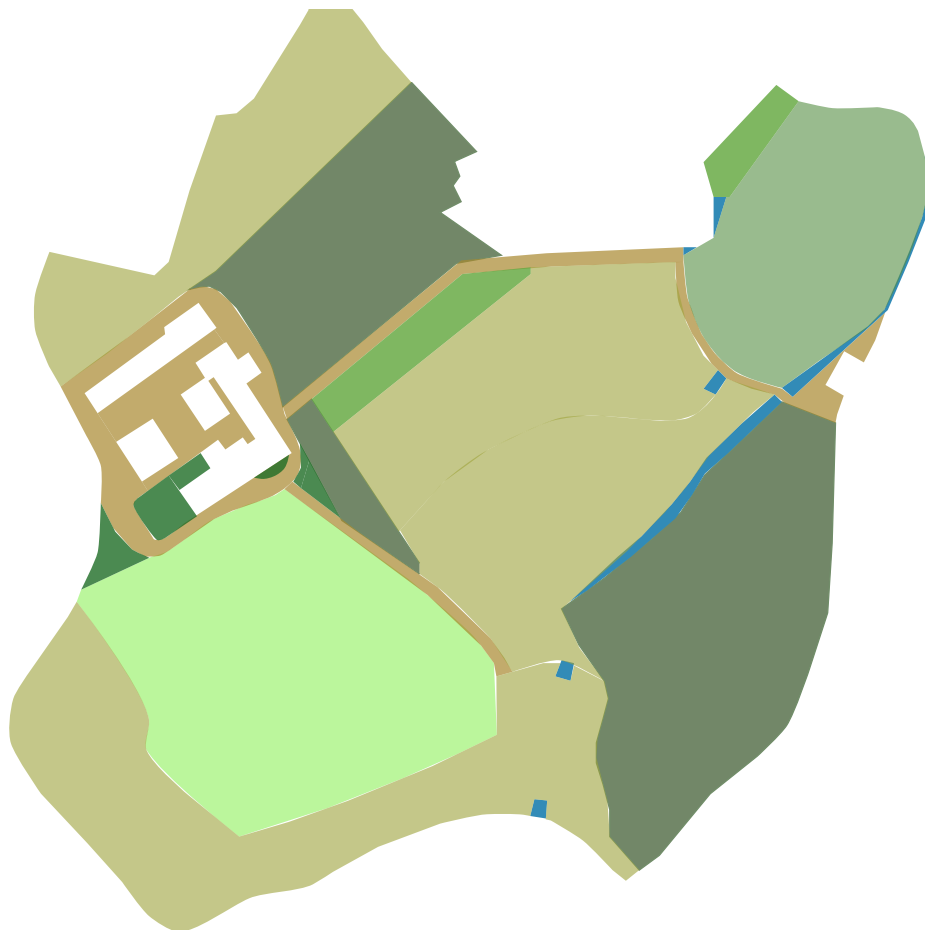
Fig.56: Carta de Usos do Solo da Quinta

Mais de metade dos campos de cultivo não estão a ser utilizados. A vinha ocupa um lugar predominante, seguindo-se do olival. Existe uma zona destinada a cultivo agrícola indiferenciado de maior dimensões que as hortas. A ribeira que atravessa a quinta é muito importante, na agricultura é usada naturalmente para rega e para alimentar represas de água. Os espaços de jardim, que preenche uma pequena parcela na ocupação dos terrenos, estão localizados perto da *Casa Senhorial*.

Uma vez que os proprietários querem produzir vinho para registo de marca própria, a maioria dos terrenos passariam a ter vinhas. Alguns terrenos, principalmente os mais secos, são ideais para vinha. Por nos restringirmos à estratégia de intervenção no complexo arquitetónico, não detalharemos como tal irá acontecer.

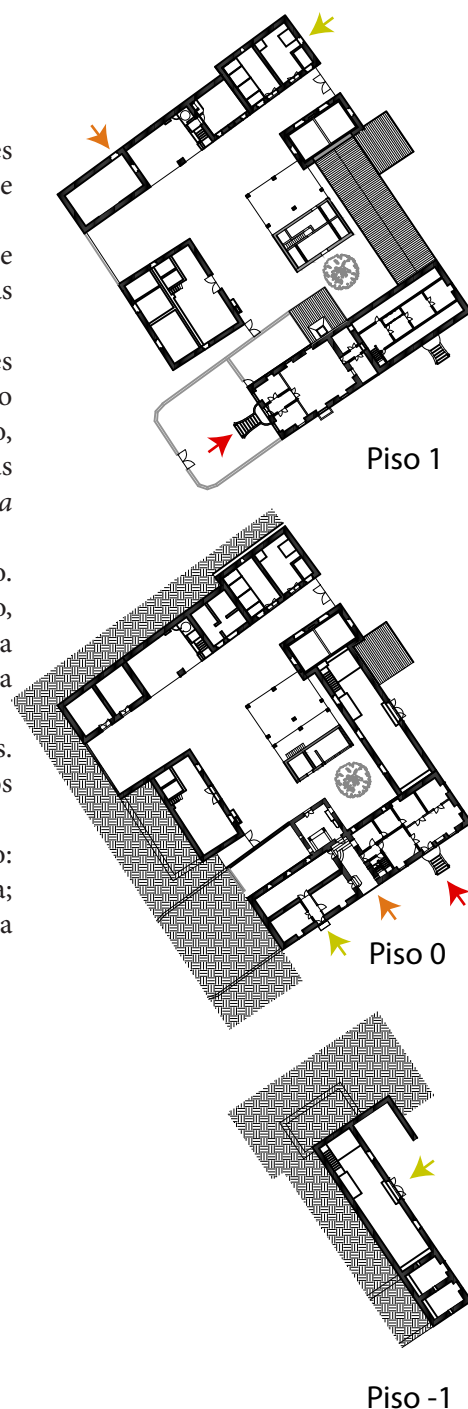
Fig.99: Esquema das entradas exteriores ao complexo arquitetónico Escala 1/1000

As entradas pela *Casa do Alambique* e *Celeiro* estão hoje fechadas. Existem, ainda, duas entradas exteriores para o Pátio Agrícola para veículos agrícolas e trabalhadores.

Hoje em dia, continua a fazer sentido que haja uma divisão por tipo: entradas habitacionais, todas as da *Casa Senhorial*; entradas de serviço agrícola; e entradas comerciais, uma vez que os proprietários querem implementar a produção de vinho registado.

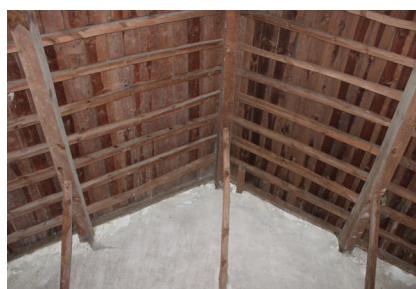
Fig.103: Cobertura em madeira

As coberturas são maioritariamente de duas águas (fig.103), embora na *Casa Senhorial - Pública* seja de quatro águas e no *Alpendre dos Criados* seja de três. Os proprietários rebaixaram parte da cobertura do alpendre mantendo parte da estrutura original da cobertura. Essa cobertura rebaixada é em madeira e tem apenas uma água (fig.105).

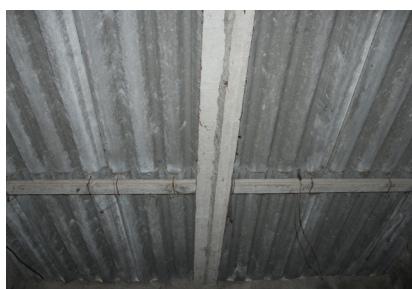
Fig.104: Cobertura em Fibrocimento na Lojas dos Animais

Na quinta, as coberturas (fig.102) originalmente eram estrutura de madeira, em que quando a distância o justificava tinham armação em asna de nível simples, revestido por telha marselha. No entanto, as coberturas das *Lojas de Animais*, *Alpendre dos Fornos* foram substituídas por coberturas de fibrocimento de apenas uma água. A cobertura da Casa dos Caseiros fora do complexo também foi alterada para cobertura em painel “sandwish” (fig.106), mantendo uma água como era na sua concepção original.

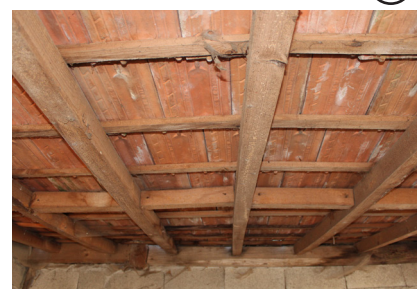
Fig.105: Cobertura de apenas uma água em estrutura de madeira no Galinheiro

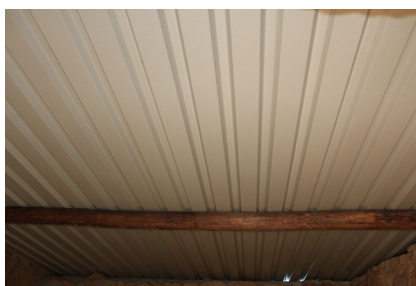
Fig.106: Cobertura em Pannel Sandwich na Casa dos Caseiros fora do complexo arquitetónico

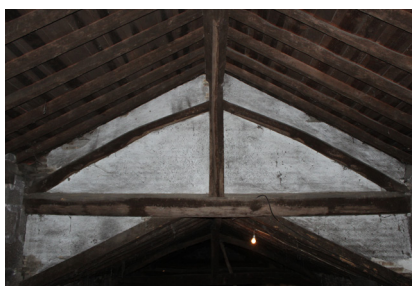
Fig.107: Transição de Cobertura com interligação de duas asnas na Adega

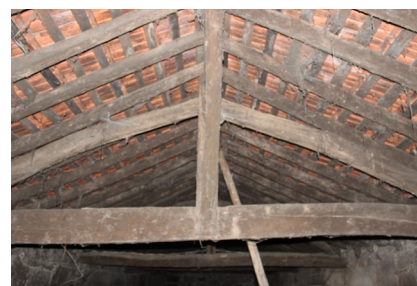
Fig.108: Cobertura em armação de asna de nível simples na Adega

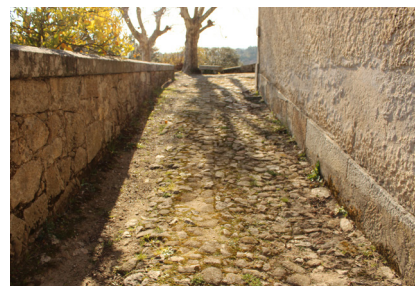
Fig.109: Pavimento Exterior - Calçada em Granito

A quinta apenas tem dois tipos de pavimentos exteriores: terra batida (fig.110) e calçada em granito (fig.109). A calçada originalmente existia ao redor do complexo arquitetônico. Porém, hoje em dia, nos lugares mais inclinados onde a terra não estava bem compactada a calçada começou a desprender-se.

A calçada original que está degradada tem de ser reparada. Foi aplicada nos locais de maior necessidade da época. No entanto, atualmente deveria ligar os espaços do pátio agrícola entre si.

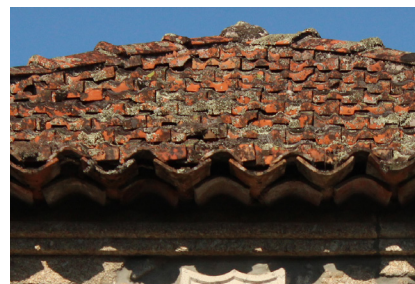
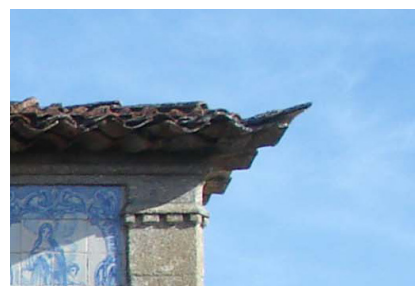
Fig.111: Beirado à Portuguesa Casa Senhorial

Fig.112: Beirado à Portuguesa Casa Senhorial

O telhado na *Casa Senhorial* é em *Beirado à Portuguesa*, com eira, beira e beirado (fig.111-112).

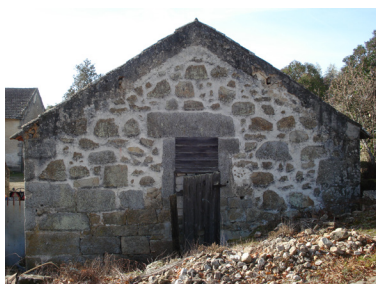
Fig.113: Parede Exterior em Granito com parte da argamassa pintada na Casa do Alambique com dois tipos de aparelho e de assentamento.

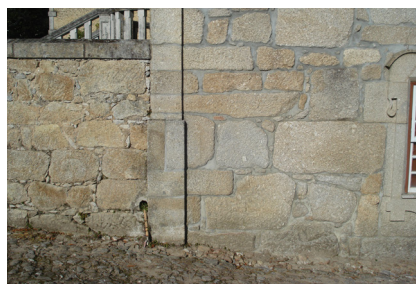
Fig.114: Parede Exterior em Granito à vista com diferente tipo de argamassa recuada. Transição entre Casa Senhorial e muro

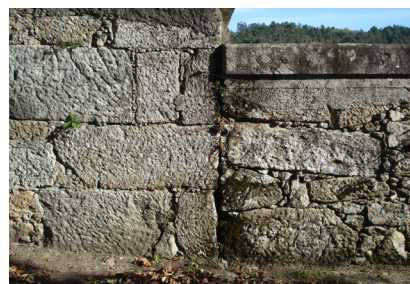
Fig.115: Parede Exterior em Granito à vista
Transição entre Lojas de Animais e muro

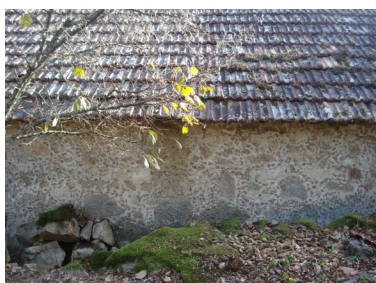
Fig.116: Parede Exterior em Granito com regularização com pedras menores e argamassa branca na Casa do Alambique.

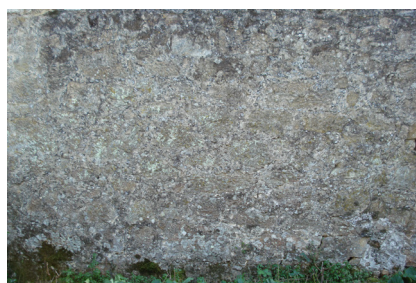
Fig.117: Parede Exterior em Granito com reboco regularização com pedras menores na Casa dos Caseiros, Alpendre dos Fornos e Lojas dos Animais.

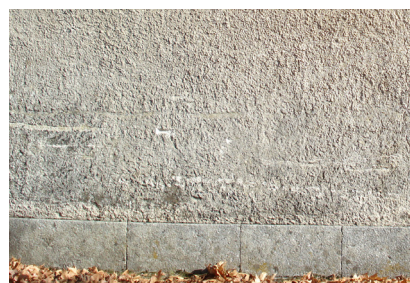
Fig.118: Parede Exterior em Granito Rebocado na Casa dos Lagares

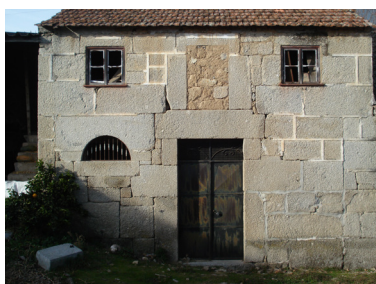
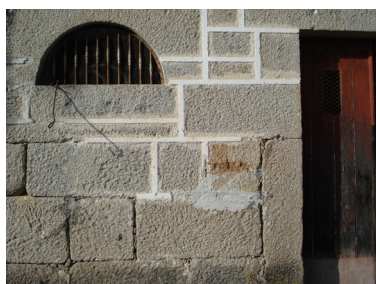
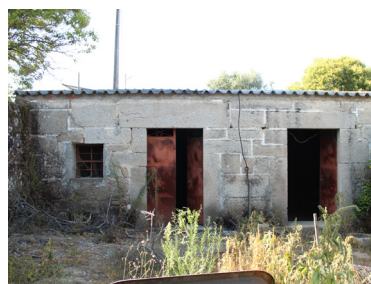
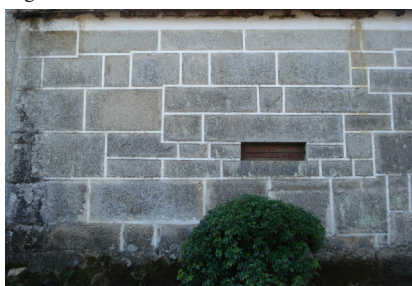
Fig.119: Parede Exterior da Casa dos Caseiros em Granito à vista com argamassa saliente.

Fig.120: Parede Exterior da Casa da Tulha em Granito à vista com argamassa saliente.

Fig.121: Parede Exterior das Lojas dos Animais em Granito à vista com argamassa saliente.

Fig.122: Parede Exterior da Adega em Granito à vista com argamassa saliente.

Com argamassa saliente e já a apresentar alguma degradação temos as fachadas sudeste da *Casa dos Caseiros*, *Casa da Tulha*, *Casa do Alambique* e *Lojas dos Animais*. Em toda a sua extensão e um pouco melhor conservada está a argamassa da Adega.

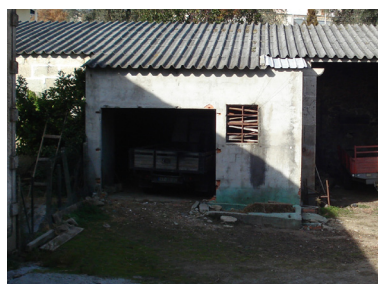
Fig.124: Parede Exterior de Bloco de Betão Rebocado no antigo Alpendre dos Fornos.

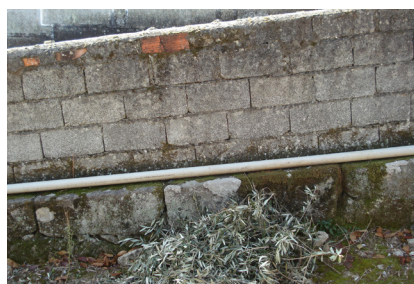
Fig.125: Parede Exterior da Garagem com fundação em Granito à vista e bloco de betão.

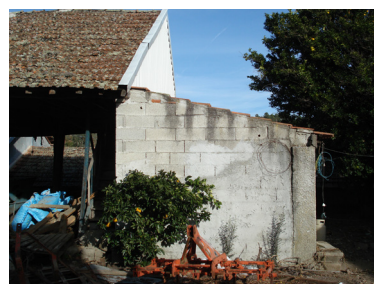
Fig.126: Parede Exterior em bloco de betão parcialmente rebocado no Alpendre dos Criados, atual Galinheiro e Lavandaria

Mais uma vez, por questões de coerência formal, quer-se que as paredes exteriores se integrem nos métodos construtivos tradicionais, ou seja, em madeira ou pedra. O *Alpendre dos Criados* era originalmente construído em estrutura de madeira integrada com pilares de pedra, numa solução muito mais harmoniosa que a atual.

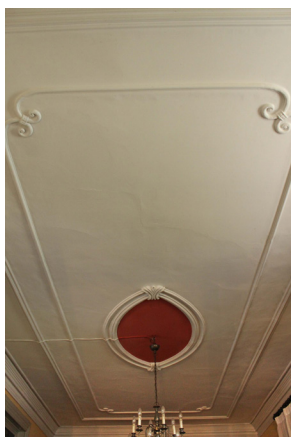
Fig.135: Teto de Estuque Sala da Lareira

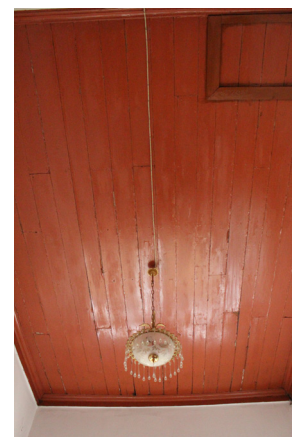
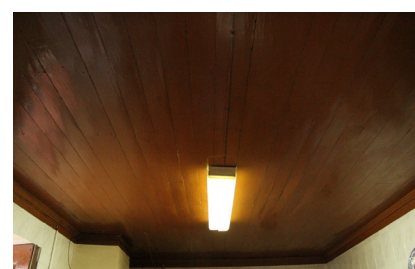
Fig.137: Teto plano encabeirado na Sala de Costura

Fig.143: Teto plano encabeirado na Sala de Costura

Os tetos planos encabeirados⁴⁹ são tetos de forro simples, revestidos por tábuas de madeira no sentido do comprimento da sala que têm a particularidade de terem um remate encabeirado em toda a volta, encontra-se no hall de entrada exterior; nas zonas de apoio à cozinha.

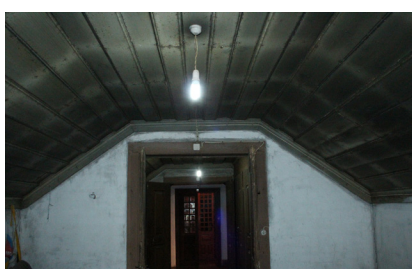
Fig.140: Teto tripartido encabeirado no Sótão

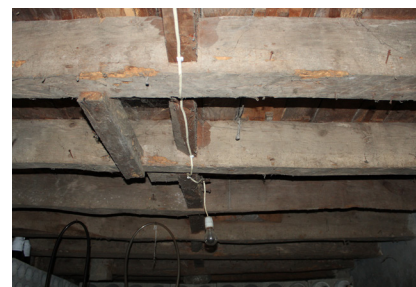
Fig.145: Vigamento Casa dos Senhoriais.

O vigamento na *Casa Senhorial* (fig. 145) é constituído por vigas dispostas paralelamente entre si e encastradas nas paredes de pedra. Portanto, é um vigamento simples. Não houve necessidade de fazer *cadeias*⁴⁷ para as lareiras mas houve lugar para as fazer para as escadas. Por esta razão, as chaminés são metálicas e saem pelas paredes exteriores e as escadas são feitas num compartimento fechado não comprometendo os vãos principais (fig. 148). No entanto, o vigamento na Casa dos Caseiros (fig. 146) do complexo arquitetónico tem uma cadeia para a lareira (fig. 147).

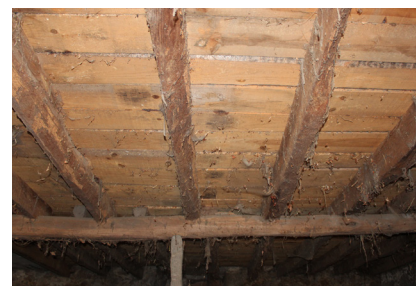
Fig.146: Vigamento Casa dos Caseiros

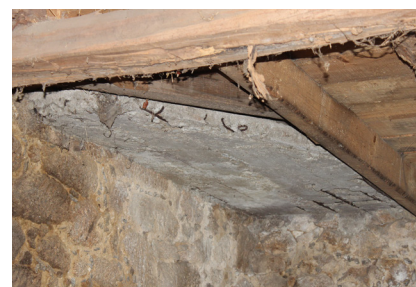
Fig.147: Vigamento Casa dos Caseiros, com pormenor de cadeia para lareira

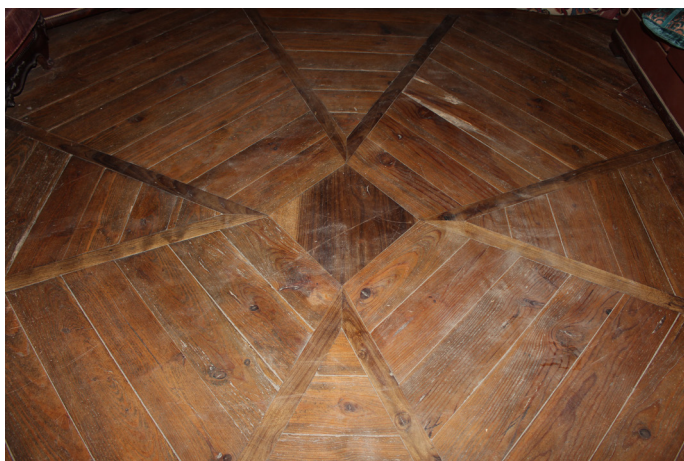
Fig.149: Solho Espinhoso na Sala de Estar (antiga sala de jantar)

O soalho da antiga sala de jantar foi desenhado peça por peça para ser aplicado posteriormente, exigiu um trabalho minucioso e atento. É um Solho

Espinhado⁵², com encabeirado, emolduramento à volta do espinhado (fig.149). Por a sala ser quadrada, foi feito um desenho de planta centrada, com o solho espinhado em Parquets, cujas tiras são de pequenas dimensões e, também, com ligação macho-fêmea. O desenho é realçado por filetes de nogueira e tem um losango ao centro. Esse losango está no mesmo eixo vertical que a Cruz da Ordem de Cristo sob Escudo, no teto.

Os pavimentos interiores do complexo arquitetónico são de cinco tipos: terra batida, cimento, pedra, cerâmicos e em madeira. Em terra batida (fig. 161) são os pavimentos da *Garagem*, da *Adega*, da *Casa dos Lagares* e de algumas *Lojas de Animais*; em pavimento de cimento afagado (fig. 157-158) estão os pavimentos de outras *Lojas de Animais*, na *Casa da Tulha*, na antiga despensa da *Casa Senhorial*; os pavimentos em pedra (fig. 159-160) são em calçada de granito na *Casa do Alambique* e em granito de pedra bem talhada na *Cozinha*; os pavimentos cerâmicos (fig. 152-156) encontram--se na *Casa Senhorial*, nas instalações sanitárias e no *Hall de Entrada*, *Cozinha* nova e na antiga *Salgadeira* e, por último, os pavimentos em madeira (fig. 149-151) são soalhos que foram aplicados nas zonas de habitação.

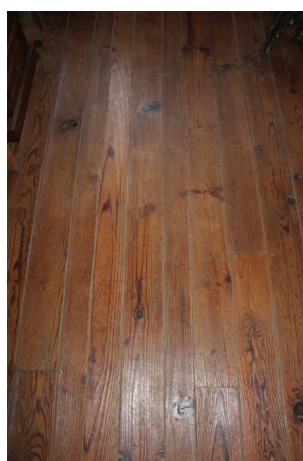
Fig.150: Soalho típico na Casa Senhorial

Os pavimentos em soalhos de madeira são constituídos por solhos, as tábuas. Os solhos na *Casa dos Caseiros* e no *Dormitório dos Criados* suspeita-se que sejam de Solho de Junta, o mais simples. Na *Casa Senhorial*, por outro lado, acreditamos que os solhos sejam à inglesa ou macho-fêmea.

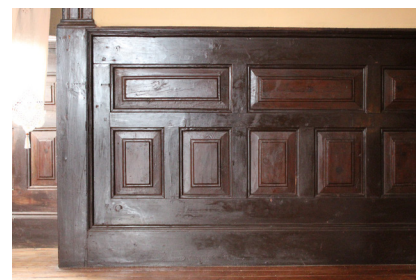
Fig.163: Lambril Salão Nobre

O lambril é um revestimento realizado em vários materiais que é aplicado até uma determinada altura das paredes interiores⁵¹. Na casa nobre, os lambris têm superiormente uma cimalha e um rodapé na base. A *Casa Senhorial - Pública* tem em todos os espaços interiores um lambril com 1,00 metro de altura e é um lambril almofadado (fig.163-164). Na antiga sala de jantar, o lambril tem 1,45 metros de altura, também é almofadado, mas mais trabalhado e com um remate horizontal que permite que alguns objetos sejam lá expostos (fig.166). Também existe um lambril em reboco no atual *Hall de Entrada*, antigo espaço exterior (fig.165).

Todos os lambris em madeira se encontram num ótimo estado de conservação e, por isso, serão preservados. No entanto, o lambril em reboco, em nada favorece o espaço em que se encontra, *Hall de Entrada*, e por essa razão, será removido.

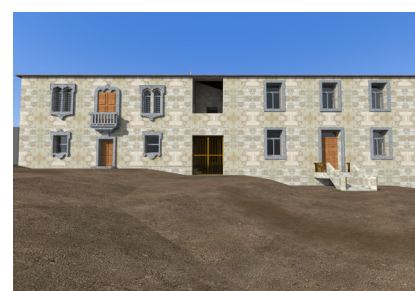
Fig.171: Proposta Casa Senhorial

A nossa proposta de procurámos que a *Casa Senhorial*, através da união das duas partes da casa senhorial, ganhe força e seja consolidada (fig.171). Os espaços nobres terão pequenos restauros que se vejam necessários. A casa de banho de serviço é projetada no piso nobre da Casa Senhorial - Privada, na antiga copa e sala do banho. Nos antigos espaços de apoio à cozinha, a morfologia original é respeitada. Projeta-se uma sala de estar, a sala de costura que a proprietária quer manter, casa de banho, despensa e uma cozinha atualizada que dê para o pátio privado (fig. 172), para o qual as duas cozinhas, a nova e a velha, se abrem. Esse pátio é rebaixado mas mantém a ligação ao jardim no nível superior por umas escadas em pedra que projetamos. Ao Hall de Entrada, são retiradas as portas que tornam o espaço interior e retirada a subida de nível. Aos

Na *Casa Senhorial*, as partes nobres serão apenas restauradas e preservadas, enquanto que nas antigas áreas de serviço e sótão, a intervenção será mais profunda na sua organização interior. Nesse sentido, é feita a comunicação entre a casa e o pátio/jardim mais pequeno do complexo. O sótão seria transformado em zona de quartos, fazendo com que a cércea seja a mesma e a cobertura entre as duas casas senhoriais seja comum, subindo-se a parede em pedra. No piso superior, reabre-se o pequeno terraço que antigamente existia.

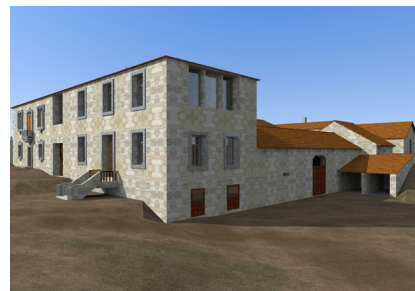
Fig.173: Proposta Casa Senhorial e Garagem

A união das duas casas ganha muito mais força por a *Casa Senhorial - Privada* subir as suas paredes até ao nível da *Casa Senhorial - Pública* (fig.173). A casa nobre é então unificada e a diferenciação das sacadas dos seus vãos é harmoniosa pela reintrodução da varanda e da aparente reabertura do Hall de Entrada.

A *Garagem* seria desmontada e reconstruída em estrutura de madeira nas paredes e cobertura.

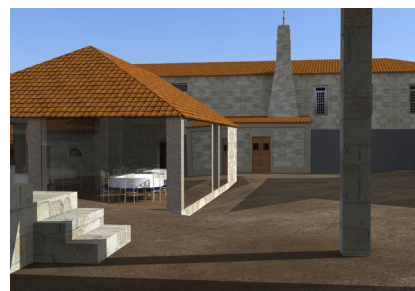
Fig.175: Proposta Alpendre dos Criados

No Alpendre dos Criados restituímos a volumetria original em estrutura de madeira e pilares de pedra (fig.175). No entanto, o alpendre é fechado por panos de vidros e o seu pavimento deixa de ser em terra batida para ser em pedra. É transformado num espaço multi-usos (fig. 174) com cozinha, tendo casa de banho, chuveiro e todas as zonas de confeção, preparação e copa localizadas numa cave que é acrescentada. Teria duas entradas, uma principal no centro do pátio agrícola e uma secundária, de serviço, no corredor exterior agora com função entre o alpendre e a *Adega*. As duas casas de banho do salão multi-usos estão preparadas para pessoas com mobilidade reduzida. No piso superior criou-se ainda uma sala de menores dimensões de apoio a esse salão.

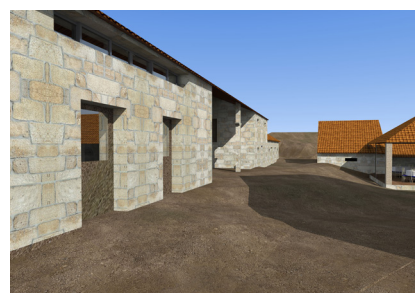
Fig.176: Proposta Lojas dos Animais

Nas lojas de animais (fig. 176) manteve-se a parede interior que antigamente as dividia em duas. Assim sendo, colocou-se a instalação sanitária e a kitchenette em cada lado da parede interior, funcionando como ilha (fig. 177), pois permite a deambular à volta. Do lado da instalação sanitária cuja entrada é lateral, situámos o quarto, enquanto que do lado da kitchenette situámos a sala de estar. Esta tipologia volta-se a repetir no piso superior. No entanto, o acesso a esta habitação é feito por uma escadaria oposta à escadaria de acesso à *Casa dos Caseiros* que projetamos no *Alpendre dos Fornos*, agora totalmente reaberto como no passado.

As antigas *Lojas dos Animais* e *Casa dos Caseiros* serão então convertidas em pequenas casas de campo. Foram definidas 2 tipologias, TO e T1, onde se cria os equipamentos necessários, instalação sanitária e kitchenette. No edifício onde se insere a tipologia T1, restituem-se os dois andares iniciais, reformulando-se a fachada para o pátio agrícola e a cobertura, em estrutura de madeira de duas águas em telha lusa.

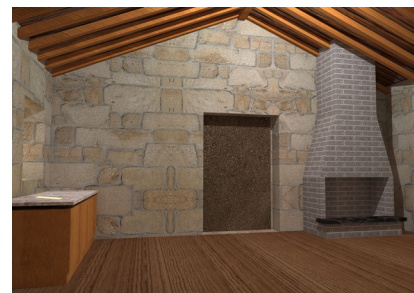
Fig.178: Proposta tipologia pequena

No volume da Casa dos Caseiros, a tipologia é mais pequena que a anterior mas fizemos com que o espaço resultante fosse mais amplo. A habitação varia do piso superior para o inferior. Pois, pretende-se manter a lareira original dos caseiros (fig.178). Deste modo, a tipologia sofre uma rotação de acordo com a localização da entrada. Na habitação inferior, essa rotação pareceu-nos a mais indicada para melhor aproveitar a luz que entra pelos vãos. No piso superior, a rotação da tipologia permite que a cama fique alinhada com a lareira.

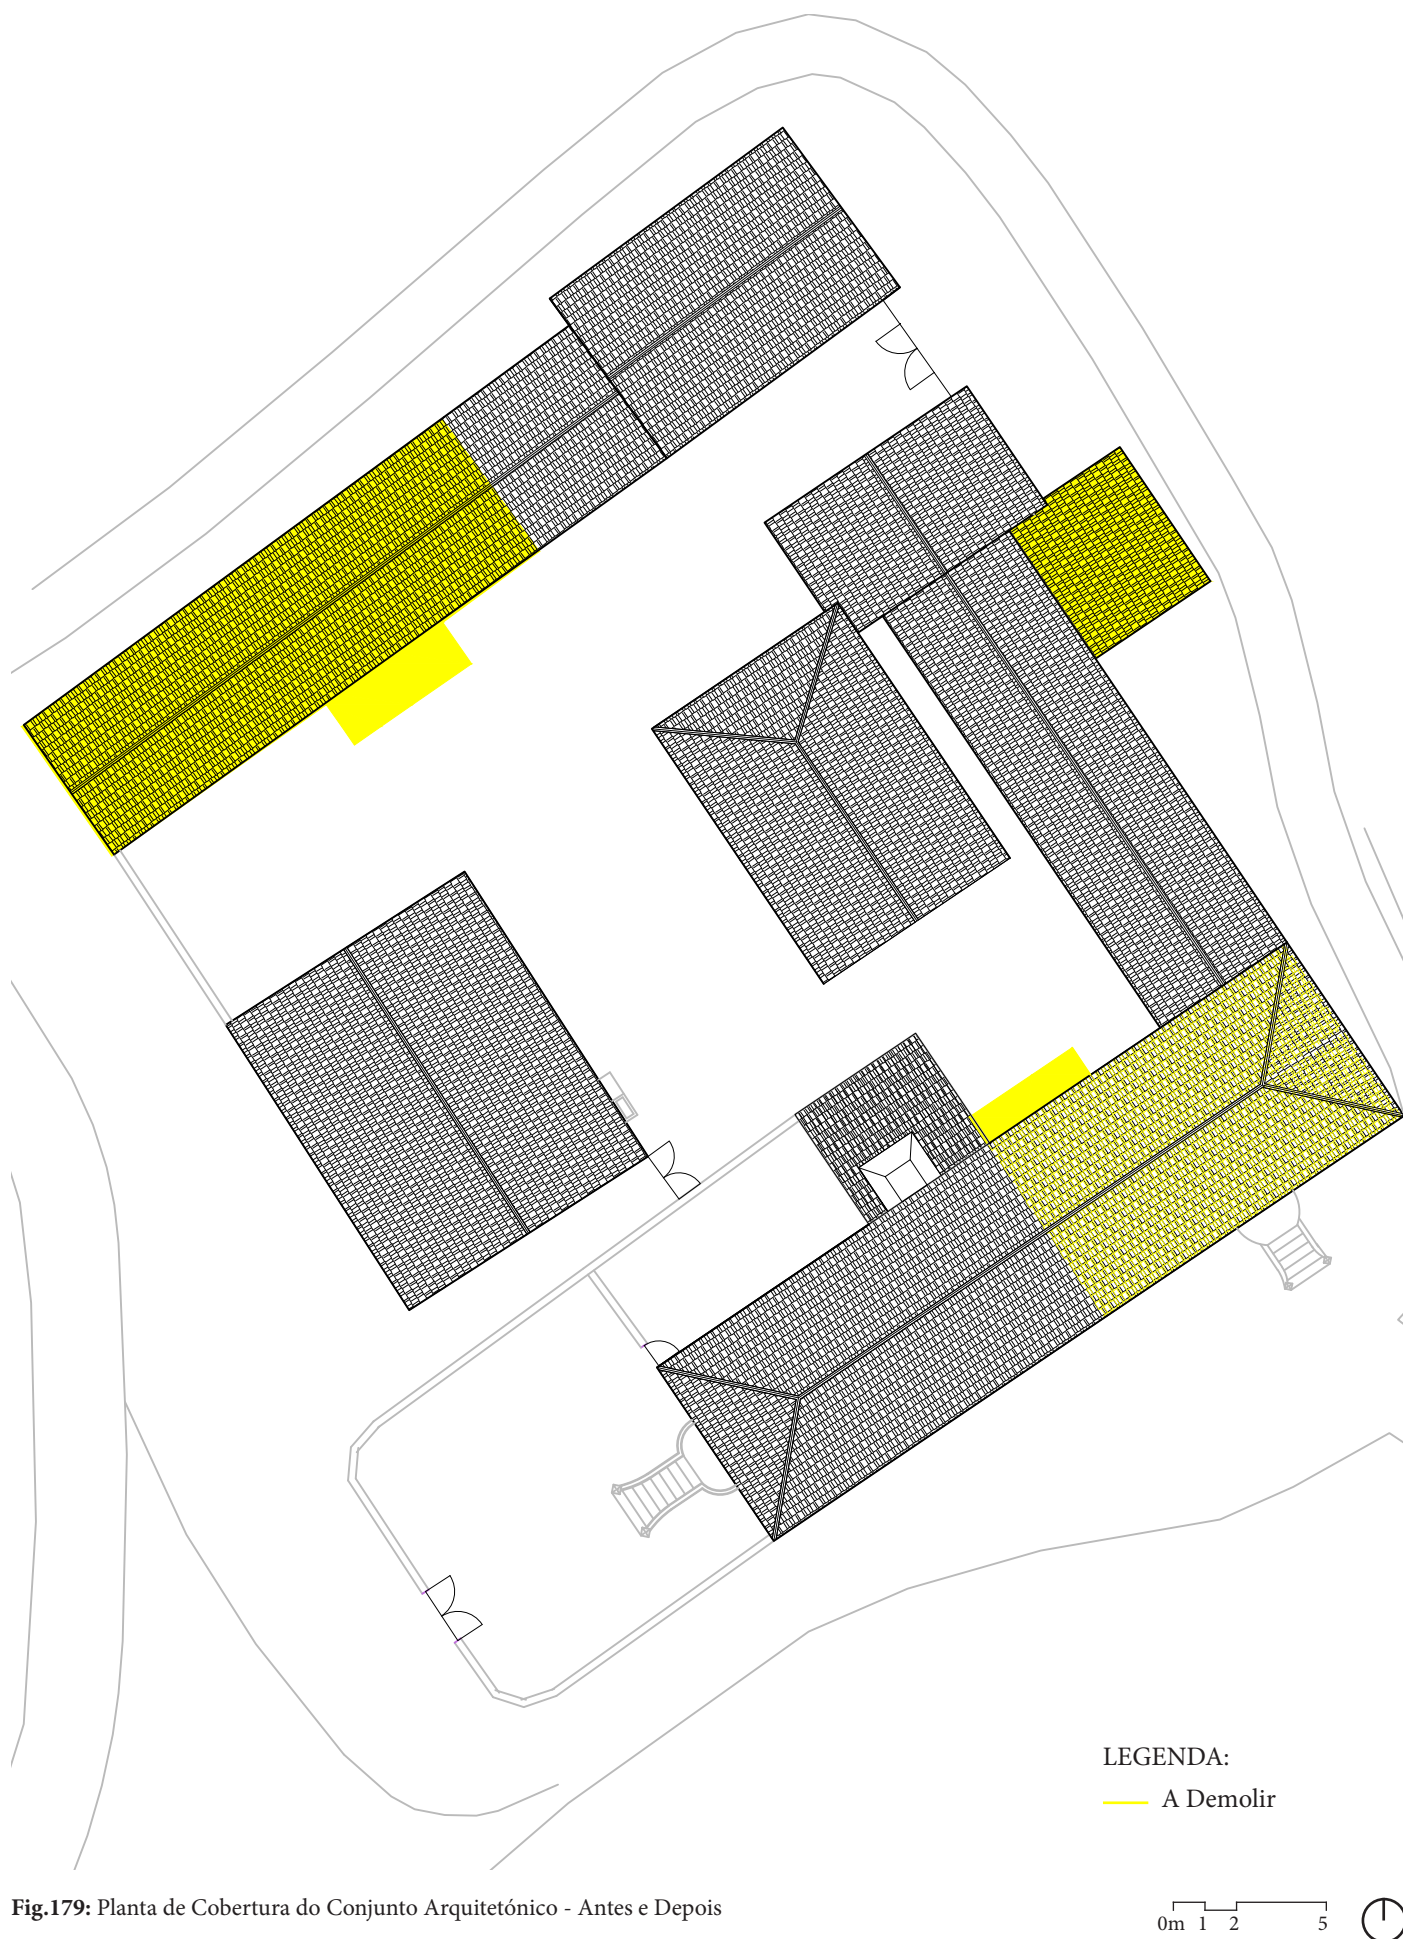
Fig.179: Planta de Cobertura do Conjunto Arquitetónico - Antes e Depois

Em seguida, mostramos o estudo prévio do projeto, com a conjugação do pré-existente com a nossa proposta.

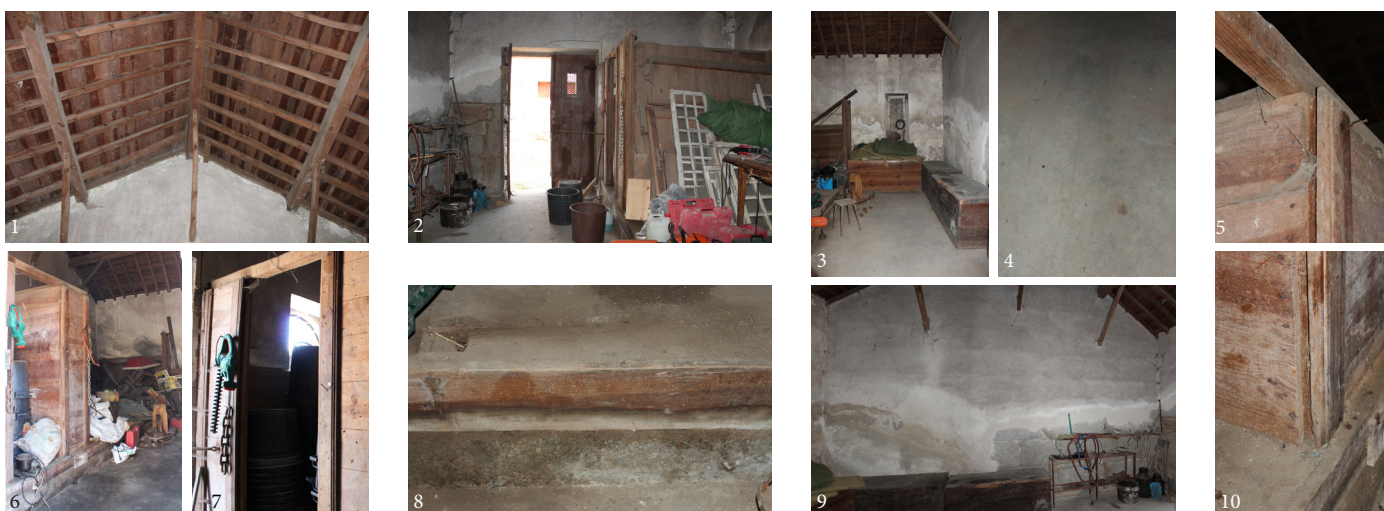
Fig.256: Fotos da Casa da Tulha. 1) Cobertura; 2) Entrada; 3) Janela Fechada; 4) Pavimento; 5) Pormenor de Tulha; 6) Tulha; 7) Entrada da Tulha; 8) Detalhe altimétrico; 9) Parede Lateral; 10) Pormenor de Tulha 2

As tulhas, apesar de muito degradadas, mostram a importância dos cereais na quinta, embora fossem moídos por moinhos de água numa aldeia próxima chamada Moinhos de Pepim. Dada a quantidade de pessoas que subsistiam da quinta, o cereal antigamente era muito usado e por essa razão existiam dois fornos.

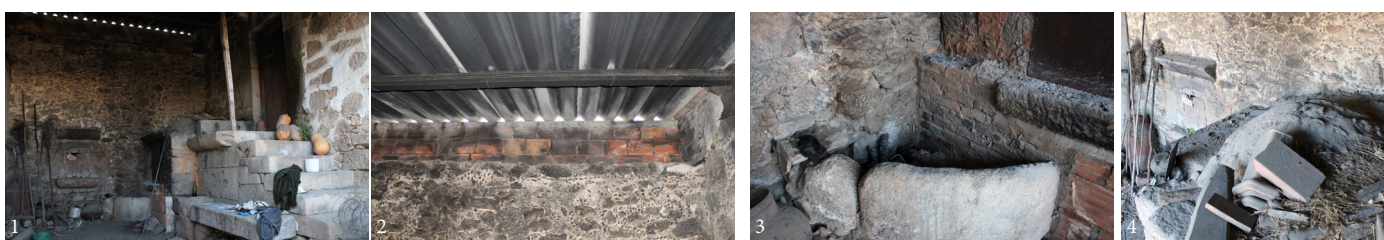
Fig.262: Fotos do Alpendre dos Fornos. 1) Vista; 2) Pormenor telhado e cobertura; 3) Deposição de cinzas; 4) Forno

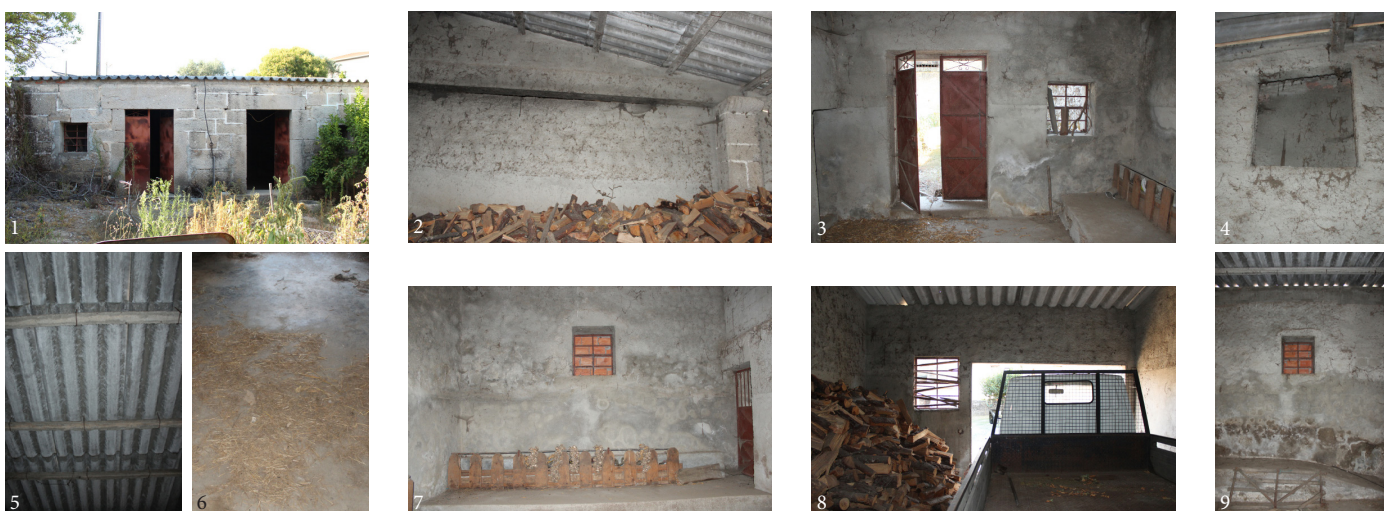
Fig.263: Fotos da Estrebaria. 1) Vista exterior; 2) Encontro de parede com Cobertura; 3) Porta e janela; 4) Janela original; 5) Pavimento; 6) Pavimento; 7) Mangedoras; 8) Entrada Principal; 9) Acesso às mangedoras

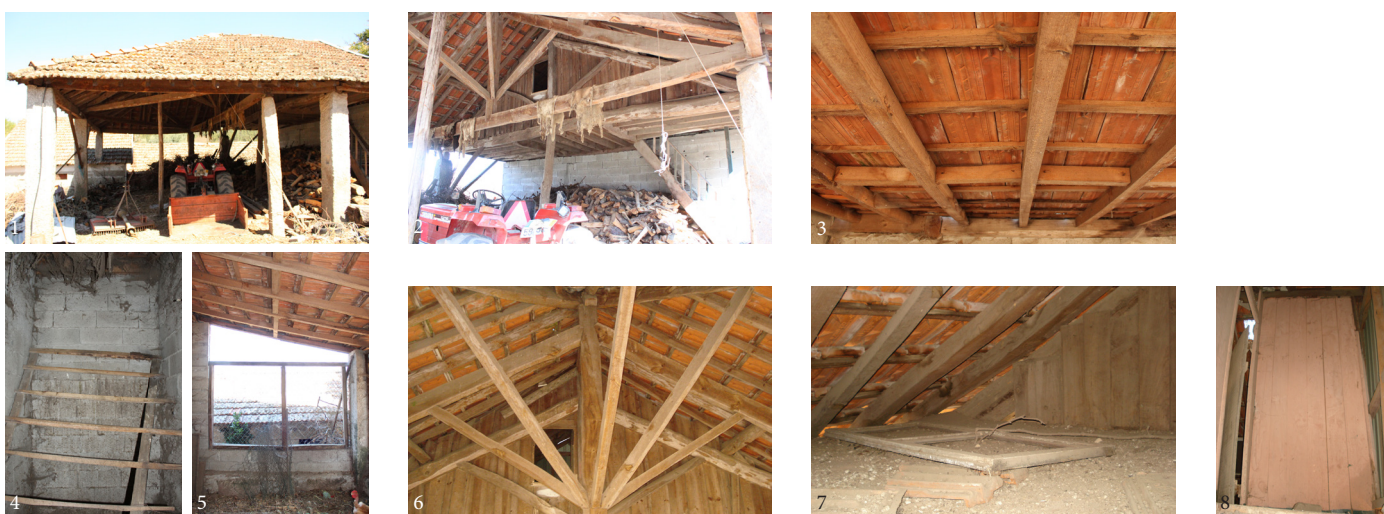
Fig.266: Fotos do Alpendre dos Criados. 1) Alpendre dos Criados; 2) Acesso à Casa dos Criados; 3) Teto Galinheiro; 4) Poleiro das Galinhas; 5) Galinheiro; 6) Asna; 7) Arrumação Casa dos Criados; 8) Acesso às Alas.

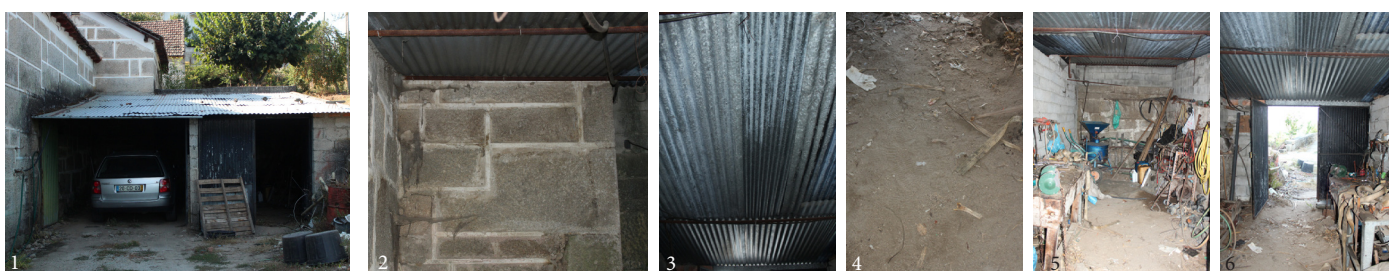
Fig.267: Fotos da Garagem. 1) Garagem; 2) Aparelhamento de granito; 3) Cobertura; 4) Terra batida; 5) Oficina; 6) Porta da Oficina

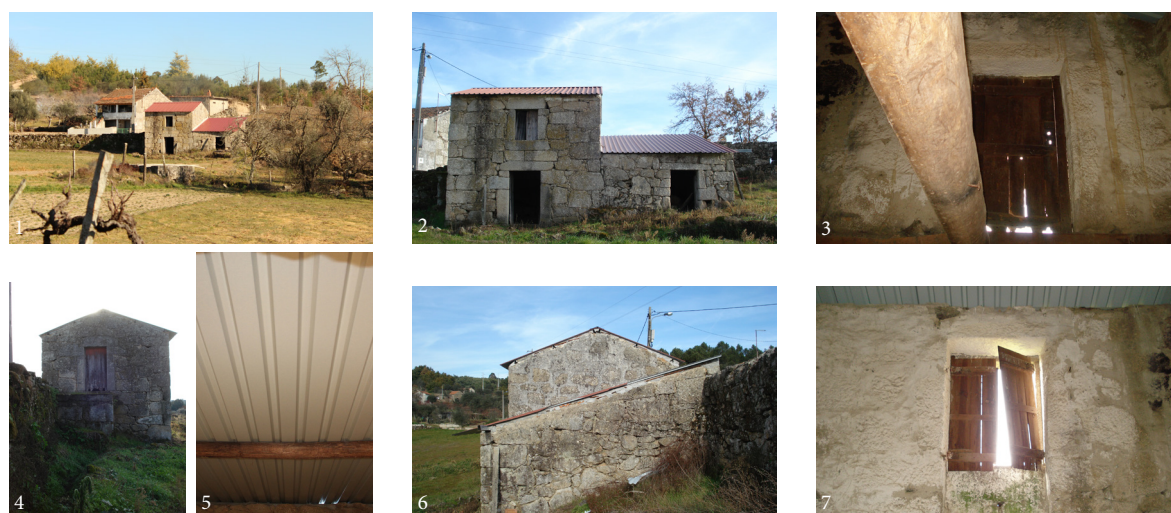
Fig. 269: Fotos da Casa dos Criados 2. 1) Contexto da Casa dos Caseiros; 2) Casa dos Caseiros e Lojas de animais; 3) Viga restante do pavimento; 4) Porta de acesso à Casa; 5) Cobertura; 6) Aparelhamento de Granito; 7) Janela
